# Aktiivsöefilter MG18C

## Seadme kirjeldus

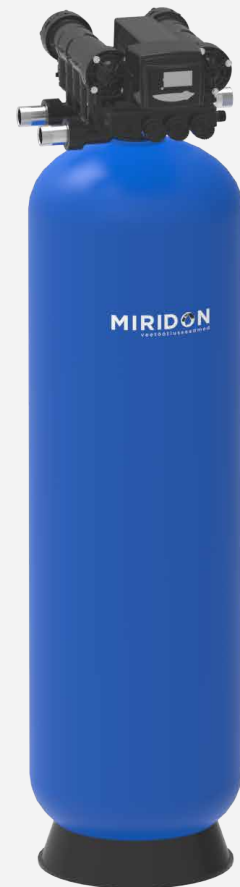
Kemikaalivaba aktiivsöeseade on ette nähtud vee lõhna- ja maitseomaduste parandamiseks. Aktiivsöefilter eemaldab täielikult kloori lõhna ja maitse, vähesel määral ka vees lahustunud orgaanilisi aineid. Seade koosneb filtermaterjaliga täidetud anumast ja filtri tööd juhtivast täisautomaatselt kontrollierist. Filtermaterjaliks on aktiivsüsi, mis on toodetud spetsiaalselt vee töötlemiseks.

Vees leiduvad aineosakesed adsorbeeritakse aktiivsöe filtermaterjali pinnale. Filtermaterjali läbipesu protsessis kobestatakse aktiivsüsi ja uhutakse filtreeritud sade kanalisatsiooni. Seadme filtermaterjali pesuks ei ole vaja kemikaale. Seade töötab täisautomaatselt, teostades läbipesu ajapõhiselt. Standardprogrammi alusel toimub uhtumine iga kolme päeva tagant. Seadme paigalduskohas on vajalik pistikupesa ja kanalisatsiooniühenduse olemasolu.

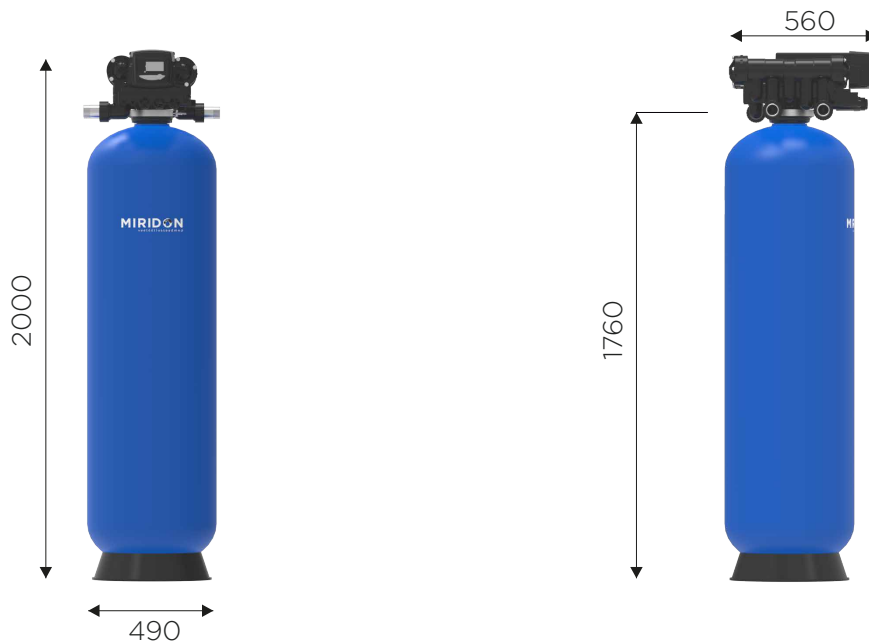
## MÕÕDUD

| <b>Seadme mõõdud</b> | laius x sügavus x kõrgus |
| | 520 x 560 x 2000 mm |

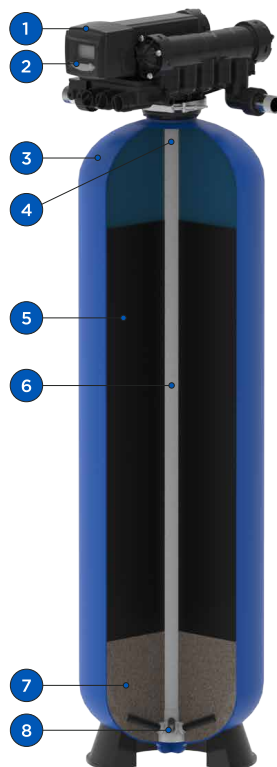
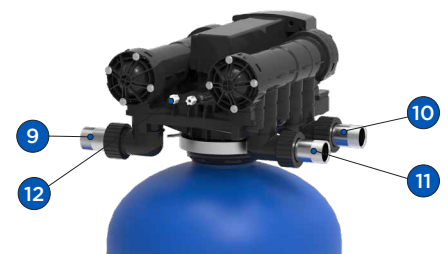
## LÄBILÕIGE

- 1 Kontrollier
- 2 Taimer
- 3 Filteranum
- 4 Ülemine sõel
- 5 Filtermaterjal
- 6 Kesktoru
- 7 Aluskruus
- 8 Alumine sõel

- 9 Väljund - 1 1/2" vk
- 10 Kanalisatsioon - 1 1/2" vk
- 11 Sisend - 1 1/2" vk
- 12 pilootklappide kanalisatsioon - 1/4" voolik
