# Aktiivsöefilter MG21C

Vee lõhn ja maitse

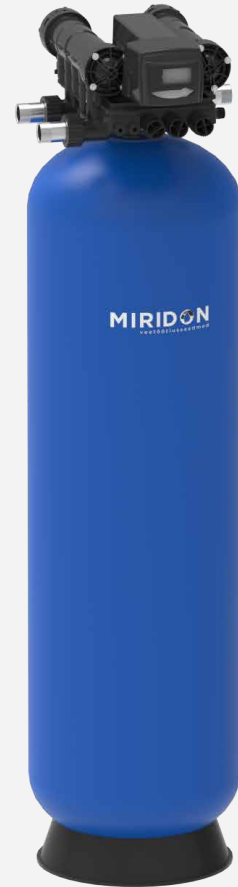
Kemikaalivaba aktiivsöeseade on ette nähtud vee lõhna- ja maitseomaduste parandamiseks. Aktiivsöefilter eemaldab täielikult kloori lõhna ja maitse, vähesel määral ka vees lahustunud orgaanilisi aineid. Seade koosneb filtermaterjaliga täidetud anumast ja filtri tööd juhtivast täisautomaatselt kontrollierist. Filtermaterjaliks on aktiivsüsi, mis on toodetud spetsiaalselt vee töötlemiseks.

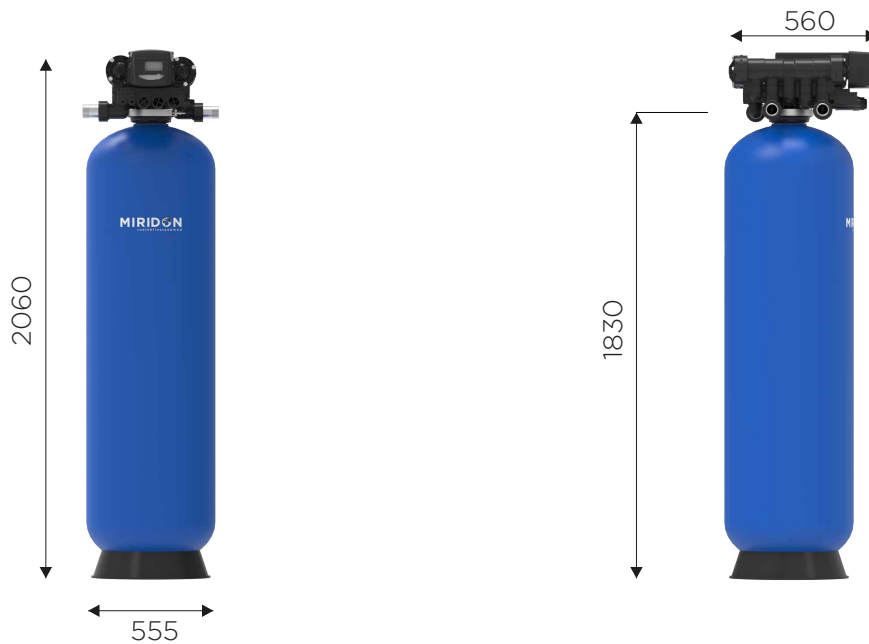
## MÕÕDUD

| <b>Seadme mõõdud</b> | laius x sügavus x kõrgus |
| | 555 x 560 x 2060 mm |

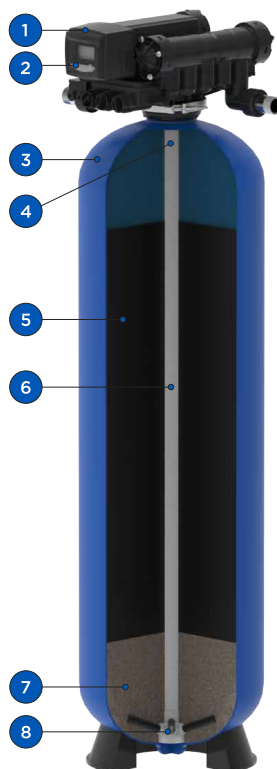
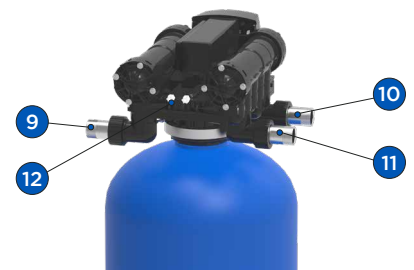
## LÄBILÕIGE

- 1 Kontroller
- 2 Taimer
- 3 Filteranum
- 4 Ülemine sõel
- 5 Filtermaterjal
- 6 Kesktoru
- 7 Aluskruus
- 8 Alumine sõel

- 9 Väljund - 1 1/2" vk
- 10 Kanalisatsioon - 1 1/2" vk
- 11 Sisend - 1 1/2" vk
- 12 pilootklappide kanalisatsioon - 1/4" voolik
